Les Amis de l'Île de Noirmoutier

Assemblée Générale
5 Août 2022

Commission « Nature et Environnement »

Période hivernale 2021/2022

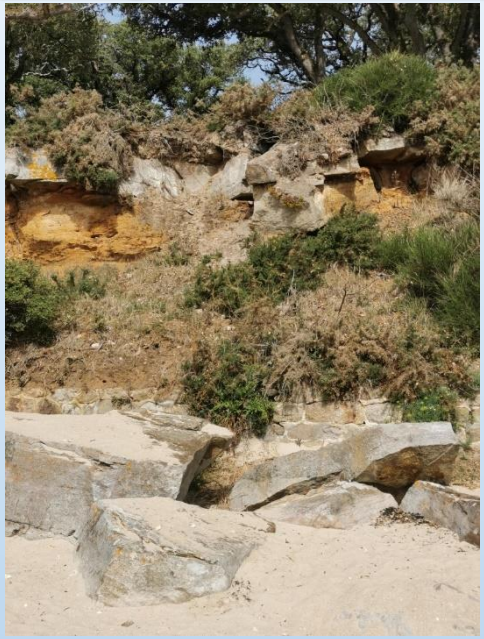
Noirmoutier : Chutes de rochers Plage à la Pointe des Sableaux

Notre insistance depuis plusieurs années concernant les risques de chutes de rochers sur la plage à la Pointe des Sableaux a enfin été suivie d'effets par la mise en place, très récente, de panneaux de signalisation.
Pour nous il s'agit d'une étape. Le secteur doit être mieux signalé par un balisage sur la plage empêchant l'accès.

La mise en place de ganivelles pourrait être envisagée avant la prochaine période de vacances d'été. En effet la situation devient critique après la période de sécheresse de l'été 2022 qui déstabilise les argiles. Nous avons été entendus par les responsables à la Communauté de Communes qui sont en contact avec la municipalité de Noirmoutier pour définir les solutions à mettre en œuvre.
